REGENERACE DOMŮ NA nízkoenergetický standard

TECHNICKÉ ŘEŠENÍ U BYTOVÉHO DOMU KONIKLECOVÁ 4

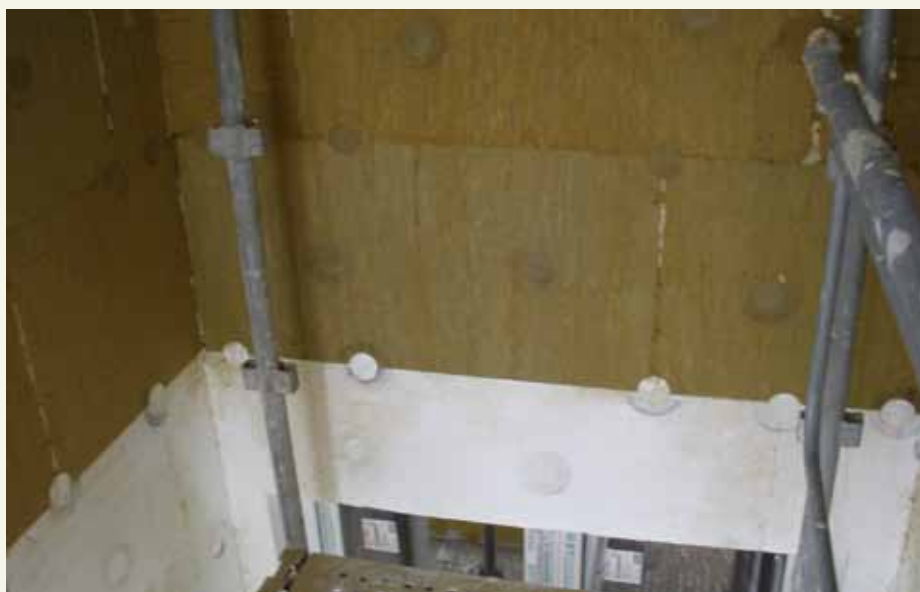
Zateplení obvodového pláště – zavrtávací kotvení hmoždinky byly zapuštěny do izolantu a utěsněny ucpávkou. Nad vstupy je minerální vata tl. 200 mm.

Zateplení obvodového pláště se provádělo systémem ETICS s izolantem EPS 70F tl. 200 mm a tl. 120 mm v lodžiích. Zavrtávací kotvení hmoždinky byly zapuštěny do izolantu a utěsněny ucpávkou. Z protipožárních důvodů a norem je nad vstupy minerální vata tl. 200 mm.

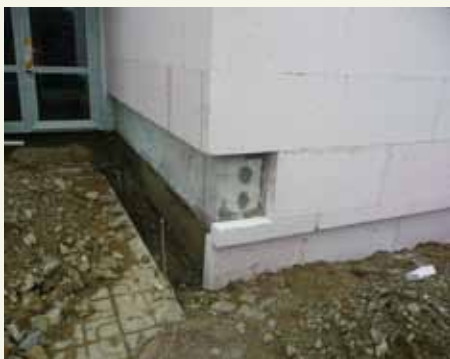
Izolace soklové části byla zapuštěna 600 mm pod úroveň upraveného terénu

Soklová část domu je zateplena systémem ETICS s izolantem Perimetr tl. 120 mm a keramickým obkladem. Izolant byl zapuštěn 600 mm pod úroveň upraveného terénu. Stropy v technickém podlaží jsou opatřeny systémem ETICS a izolantem tl. 140 mm. Původní dvouplášťová plochá střecha byla zateplena ve dvou vrstvách izolantu v celkové minimální tloušťce 240 mm – spodní spádový polystyren EPS 100S + horní vrstva z polystyrenu EPS 100S. Systém ukotvení kombinuje kotvení spodní vrstvy izolantu do podkladu hmoždinkami, horní vrstva je přilepena na spodní vrstvu

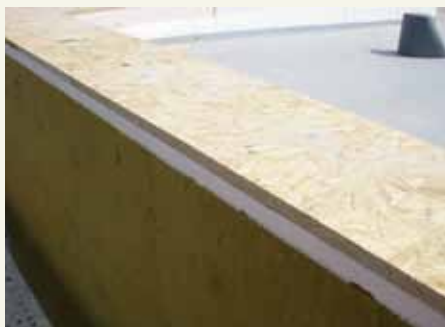
Atika byla zaizolována extrudovaným polystyrenem tl. 120 mm, na nosný podklad z OSB desek jsou osazeny nové plechy

izolantu speciálním PU lepidlem. Atika byla zaizolována extrudovaným polystyrenem XPS tl. 120 mm, který je zakotvený do atikového panelu hmoždinkami. Na nosný podklad z OSB desek jsou osazeny nové atikové poplastované plechy.

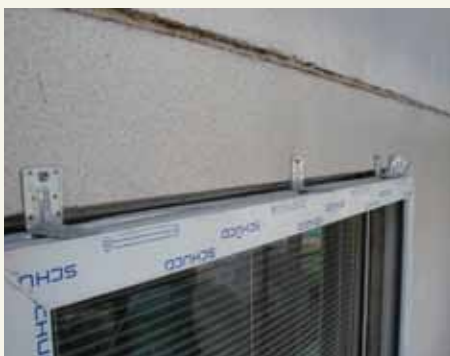
Nová okna byla vysazena před obvodový panel na ocelové kotvy tvaru písmene T 180/180 mm po 400 mm. Současně s výměnou oken se vyměnily i vnitřní a venkovní parapety a provedlo se vnitřní zednické zapravení, byly osazeny utěšňující pásky a krycí lišty.

Nejdříve jsme vyměnili původní okna za plastová s šestikomorovým profilem a celoobvodovým kováním se čtyřmi polohami. Jako zasklení je tu trojsklo, $U_w = 1,05 \text{ W}/(\text{m}^2\cdot\text{K})$. Nová okna byla vysazena před obvodový panel 100 mm a posazena na ocelové kotvy tvaru písme T 180/180 mm po 400 mm. Současně s výměnou oken se vyměnily i vnitřní a venkovní parapety a provedlo se vnitřní zednické zapravení, byly osazeny utěšňující pásy a krycí začišťující lišty.

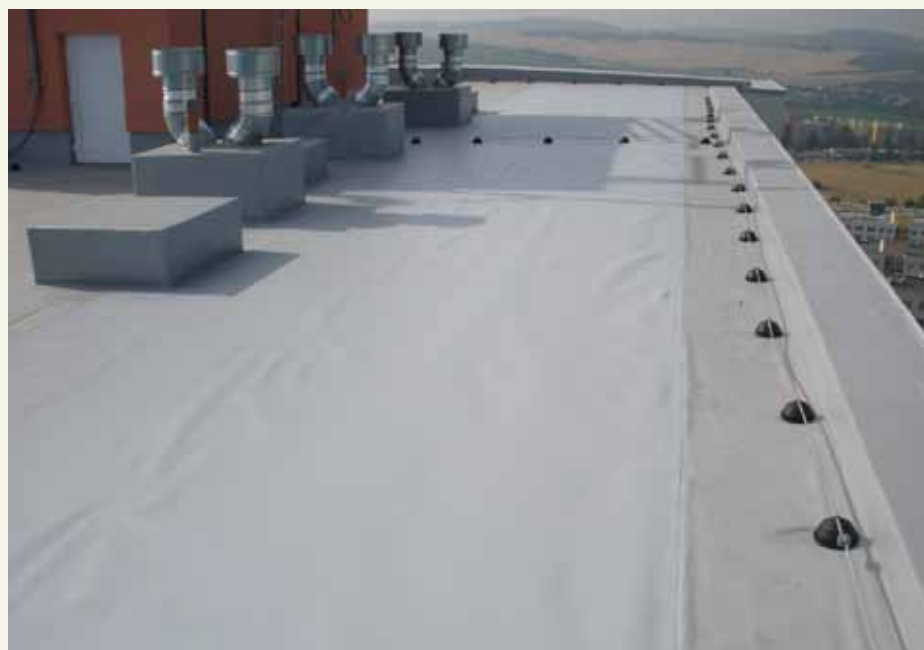
Střecha je zateplena dvěma vrstvami izolantu
